津波被災農地における暗渠を利用した雨による浸透水除塩

Desalinization technique for tsunami-hit farmland by infiltration of rain and discharge from underdrain

2012年3月8日受稿, 2012年5月22日受理
土壌の物理性 121号, 29-34 (2012)

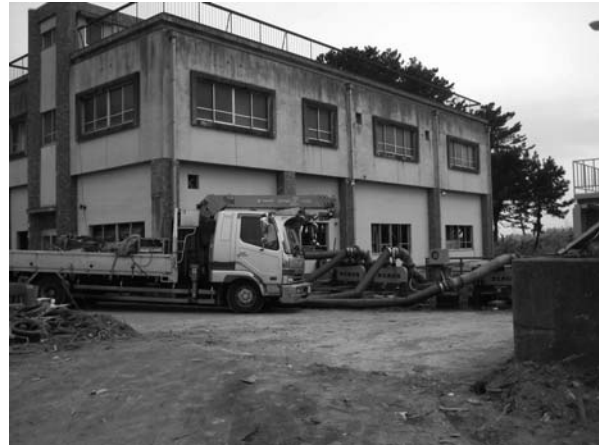
また、沿岸部に配備された5つの排水機場が津波によりすべて機能不全に陥ったため、浸水区域では海水が引かず行方不明者の捜索活動が難航した。この事態に対応するため、国と県は全国から災害応急ポンプを集めて配置し、湛水問題の解消を図った。Photo. 1に被災した排水機場と災害応急ポンプを示す。

Photo. 1 被災した排水機場と災害応急ポンプ (2011.4.26).

しかし、災害応急ポンプの排水能力は従前の排水機場の5%程度であったため、機械排水区域は灌漑水の利用が極端に制限され、直接津波の被害がなかった水田も2011年度の稲作が自粛された。灌漑水を利用すれば下流域に浸水被害をもたらす、捜索活動等に支障を来す恐れがあったのである。灌漑水の利用が極端に制限されたことはこの震災の農業被害の特徴といえる。

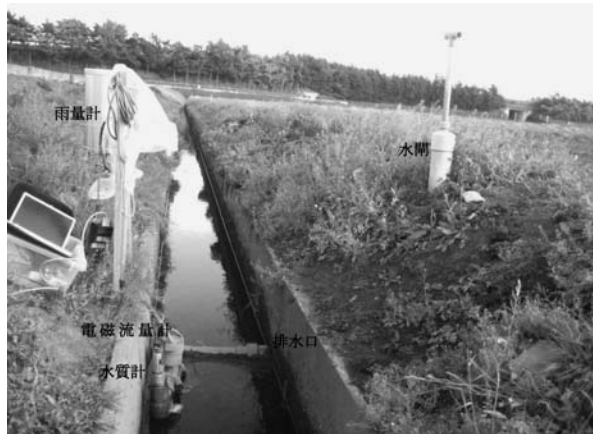
Photo. 2 測定装置.

暗渠の排水口に電磁流量計と水質計を取り付け、暗渠排水量とその電気伝導度（以下、EC という）を測定した（Photo.2）。また、降水量を測定した。これらはすべて 1 時間間隔で測定した。さらに、降雨終了後に随時、土壌を深度ごとに採取し、土壌の EC を 1:5 水浸出法で測定した。

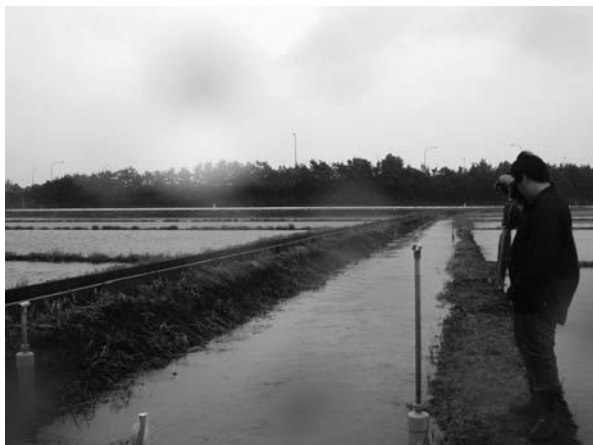
Photo. 3 暗渠排水停止時の排水路 (2011.5.30).

5 月 28 日に始まった降雨は 29 日の深夜まで弱い状態が続いたが、5 月 30 日の早朝に時間雨量 33 mm の豪雨となり、30 日の夜に停止した。暗渠排水は A、B 区とも降雨開始から 18 時間後に始まり、その後急速に増加し、降水量がピークに達したところいったん停止した。ここで排水が停止したのは排水路の水位が田面以上まで上昇したためであり（Photo.3）、排水機場の損壊によって地区排水機能が著しく低下していたために起こった現象といえる。その後排水は水路の水位が低下した 5 月 31 日深夜から再開して急速に増加し、緩やかに減少して 6 月 8 日に停止した。この間の A、B 区の総暗渠排水量はそれぞれ 65 mm、79 mm であり、最大 24 時間排水量はそれぞれ 21 mm、23 mm であった。
